既製コンクリート杭継手の溶接環境条件に関する曲げ性能試験報告書

コンクリートパイル建設技術協会 施工委員会

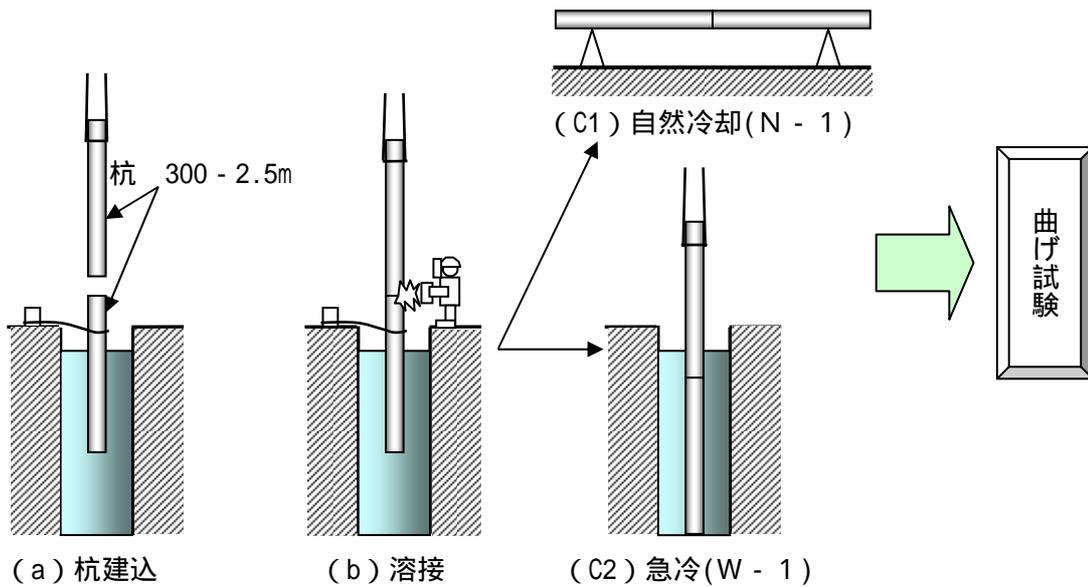
図-1 試験体の製作・試験概要

既存の埋設鋼管内に、下杭を建込んでワイヤで係止して継ぎ手部にガイドリングを取り付ける。次に上杭を吊り込み、下杭と上杭の軸線を合致させて部分仮付け溶接をしてガイドリングを取り外し、本溶接を作業手順書にしたがって実施し、試験体を製作した(図-1 参照)。溶接時に溶接部の温度変化を計測する為に熱電対センサーを取り付けた。

継ぎ手溶接後の冷却条件の種類は、条件の良いとされる自然冷却した場合とプレボーリング工法を想定し溶接部が水中で急冷した場合の 2 種類とした(図-1、表-2 参照)。

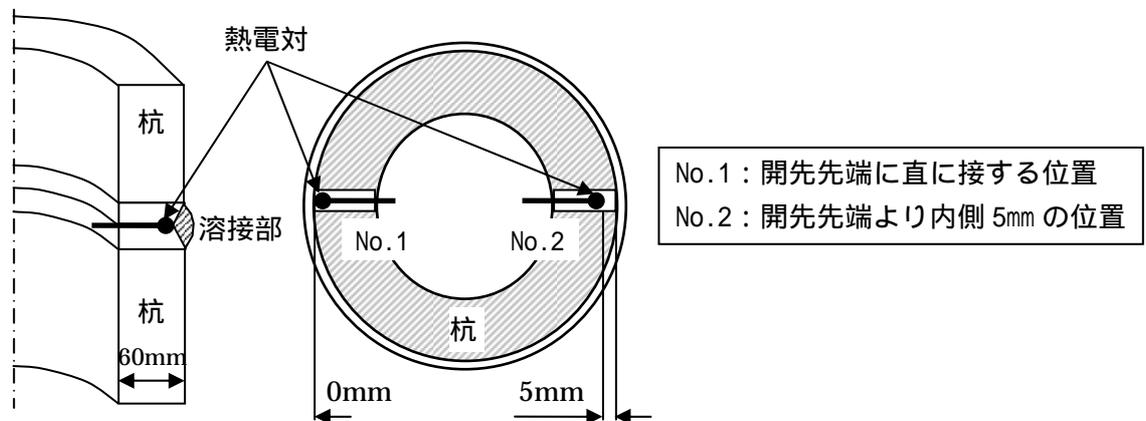
図-2 継ぎ手溶接部の熱電対取り付け位置図

継ぎ手開先部に熱電対(高温対応型)を相対象の2ヶ所に取り付け、溶接作業開始時から測定を行い、初期時には測定ピッチを短く設定し、放冷に入ってからピッチを長く設定した。

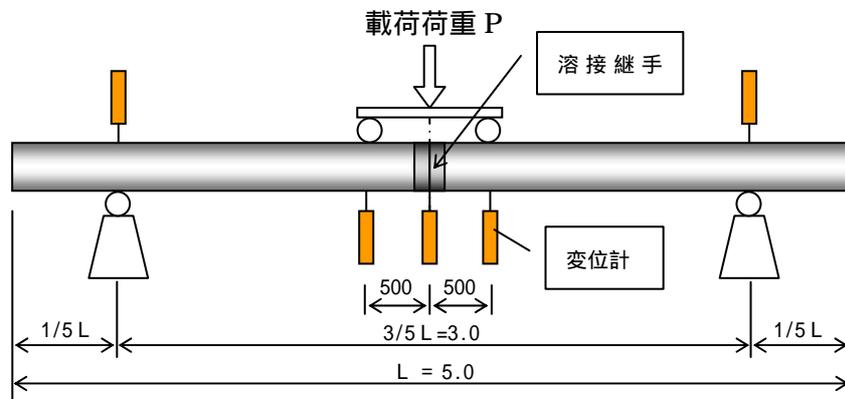
図-3 継ぎ手部の載荷方法

試験は、JIS A 5373(プレキャストプレストレストコンクリート製品)附属書 5 に準じ、2点、載荷の単純梁載荷方法とした。継ぎ手部の載荷方法を図-3 に示す。

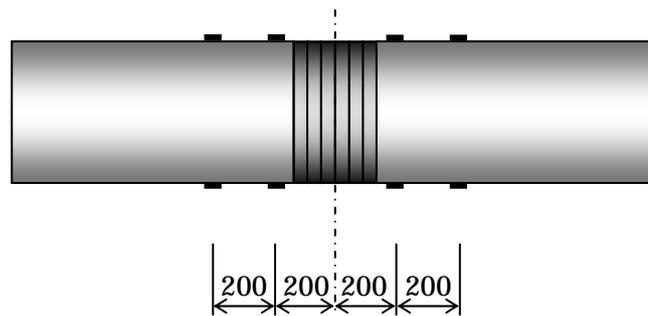
図-4 ひずみゲージ取り付け位置

ひずみの測定は、ワイヤーストレインゲージ(L=60mm)を用いて行う。ワイヤーストレインゲージの貼り付け位置を図-4 に示す。

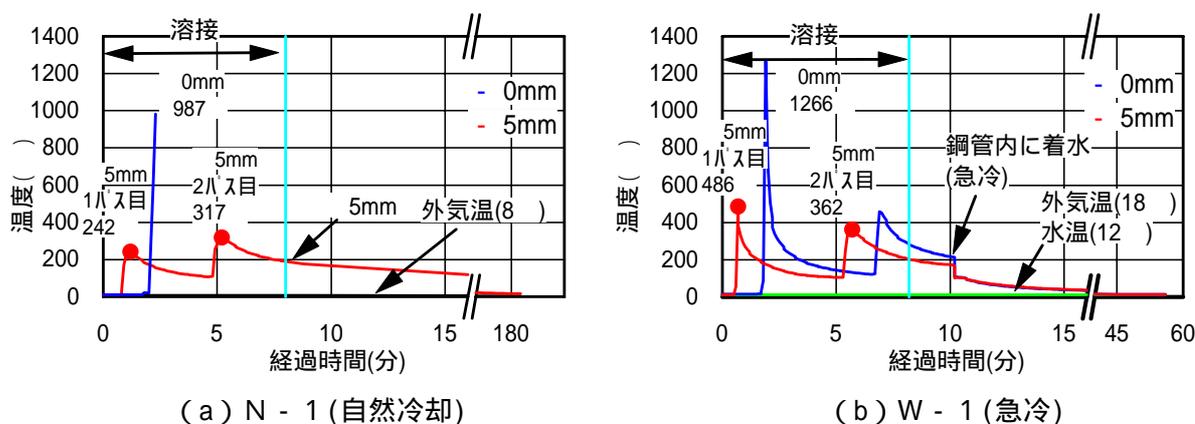
図-5 温度 - 経過時間曲線

各試験体の溶接時から溶接後の継ぎ手における温度変化グラフを図-5 に示す。(a)は N - 1 (自然冷却)、(b)はW - 1 (急冷)である。

No.1(0mm)の最高温度はN - 1、W - 1それぞれ、987、1266 であった。溶接施工におけるアーク状況に大きな問題が無いことを確認した。その後、N - 1の熱電対は破損し計測不能となった。

N - 1、W - 1とも2パスで溶接したため、完了までに温度ピークが2箇所計測された。N - 1の1パス目の最高温度(242)は、2パス目(317)に対して低い。これは、計測時間間隔が粗いため最高温度を計測できないためである。一方、W - 1の1、2パスの最高温度は、それぞれ486、362 であり、2パス目の温度が低い結果となった。

2パス目の最高温度は317 であるが、10分経過後、120 まで降下した。これは、溶接棒が通過する際には大きな熱が発生するが、通過後は大きな熱が供給されないため短時間で放冷されたと考えられる。その後、自然冷却の為、W - 1と比較して非常に緩やかに降下し、約3時間後にほぼ外気温になった。

着水前の温度は166 であったが、鋼管内に着水と同時に102 まで温度低下し、溶接開始から50分経過後ほぼ水温と同程度になった。

以上のように既製コンクリート杭において継ぎ手溶接部の溶接による温度変化データはこれまで測定された例が見当たらないこともあり、貴重なデータが収集できたものとする。コンクリート杭の継ぎ手は、鉄鋼部分とコンクリート部が接触していることから熱伝導がよいと思われる比較的早く熱降下するとも考えられる。これまでの経験的予測ではなく実験的に温度の降下が比較的早いことが確認できた。

- 1) 溶接部の温度変化は、比較的短時間で上昇・降下をする事が確認された。プレボーリング工法では、溶接後2~3分で泥水中に挿入されるがこの際の溶接部の温度が200以下となることが確認できた。
- 2) 継ぎ手部の曲げ性能は、同溶接部の冷却方法による影響は、見られないことが確認できた。

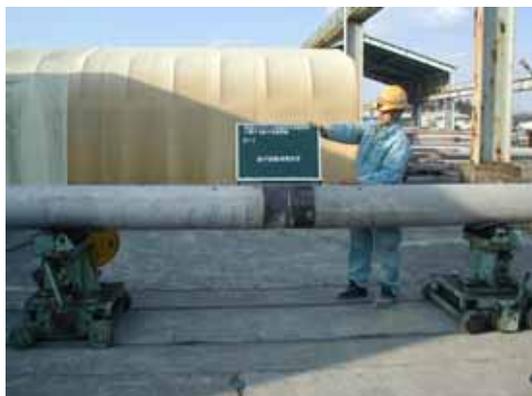
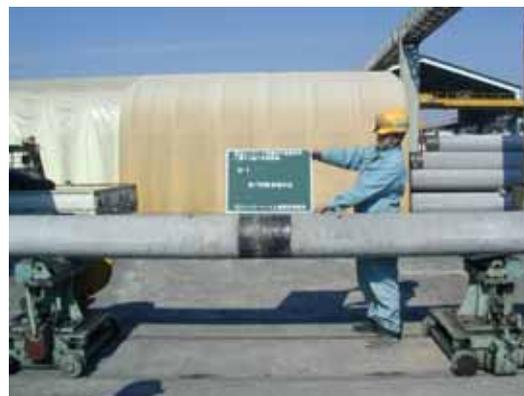
写真-1 曲げ試験後の試験体状況

曲げ試験後の試験体状況を写真-1(a)、(b)に示す。各試験体ともひび割れクラックが載荷点内の引張り側に発生し、圧縮側コンクリートの圧壊により終局破壊となった。継ぎ手溶接部には、口開きやクラック等の外観異常は見られず継ぎ手部の安全性に問題が無い事が確認できた。

(a) N - 1 (自然冷却)

(b) W - 1 (急冷)

各試験体の曲げ試験結果を表-4に示す。各試験体とも設計ひび割れ曲げモーメント並びに終局曲げモーメントの設計値に対して30~40%程度の安全率が確保されており、継ぎ手部での破壊は見られず杭本体部での圧縮破壊が確認されている。両試験体間での有意な差は確認できず、溶接部も杭材耐力と同等以上の耐力を十分得られていることが確認できた。
